# 気候変動についてみんなで考えよう

～豊かな自然を生かして水害対策～

宇都宮大学 近藤伸也・池田裕一

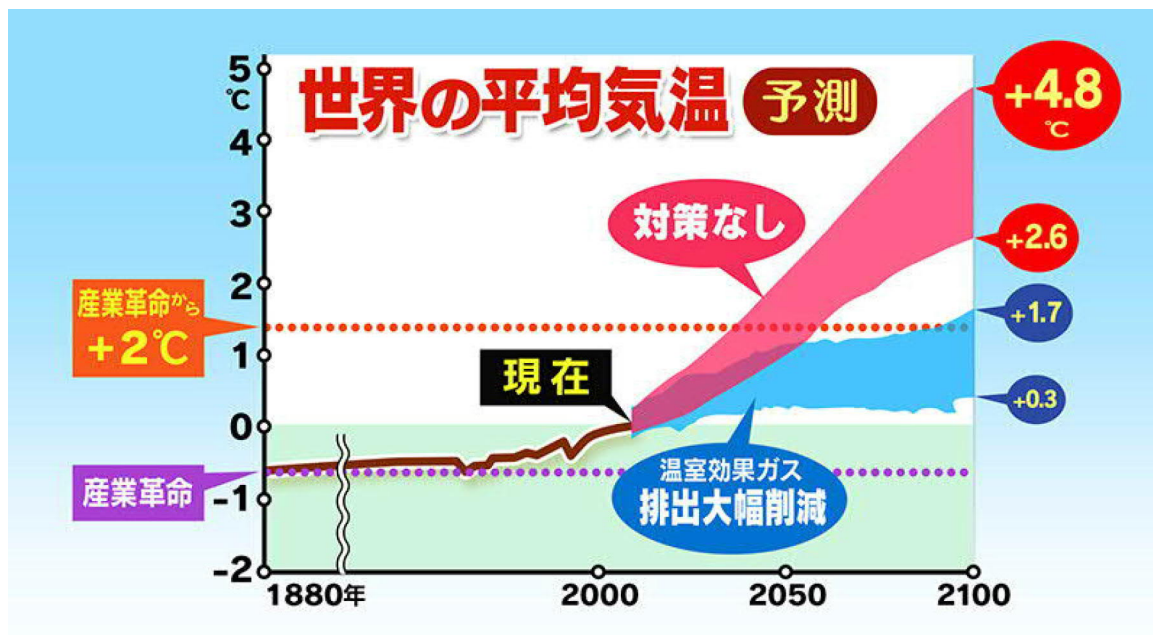
世界的な傾向 (IPCC予測)

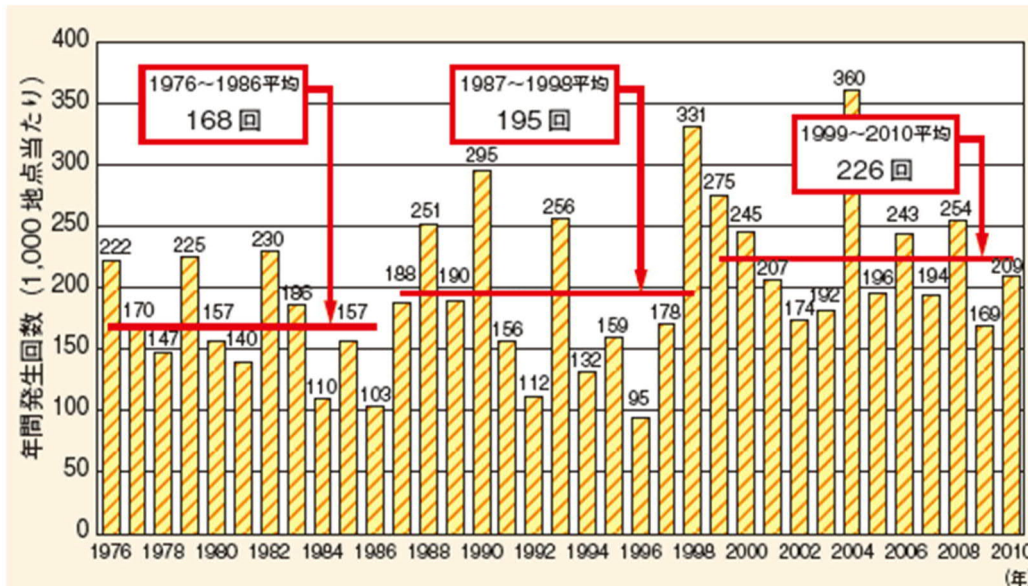
1時間降水量50mm以上の年間発生回数(1,000地点当たり)

35年間で約30%以上の増加

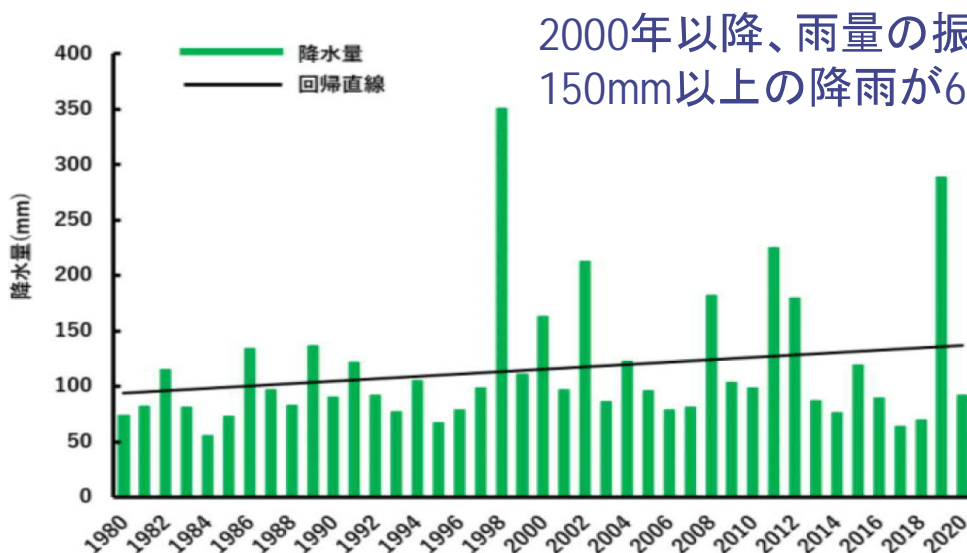
年間最多日降水量の推移(黒磯観測所)

2000年以降、雨量の振れ幅が大きく、150mm以上の降雨が6回。

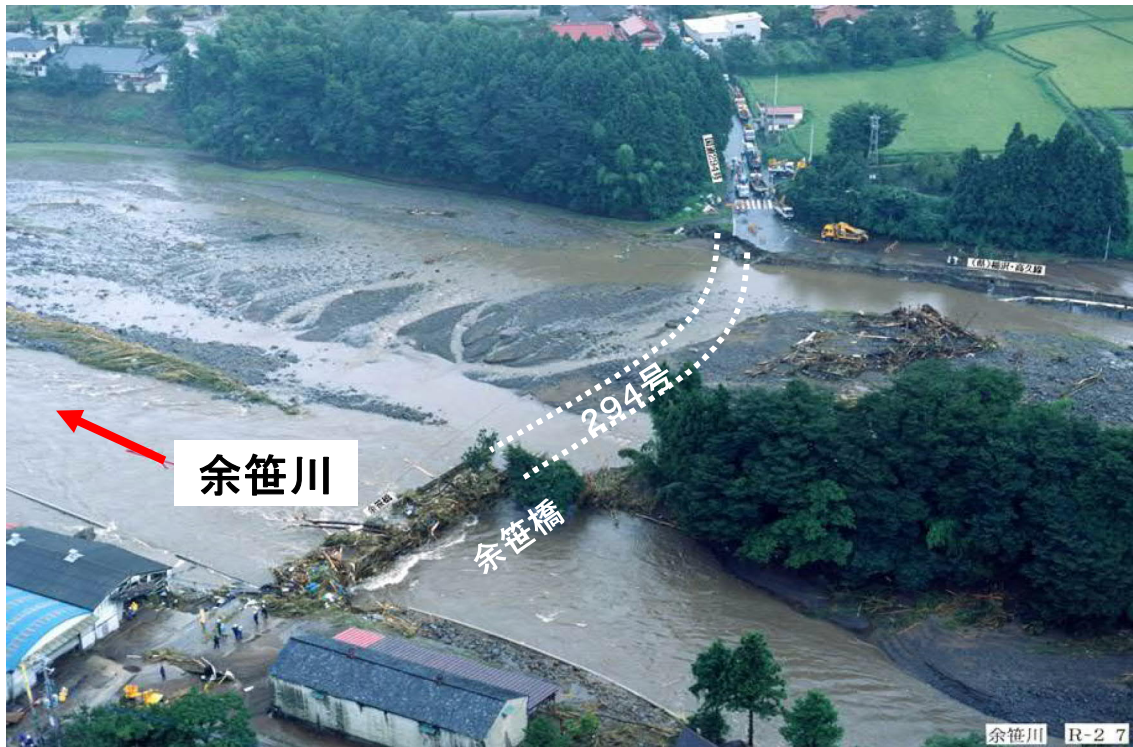
国道294号 余笹橋

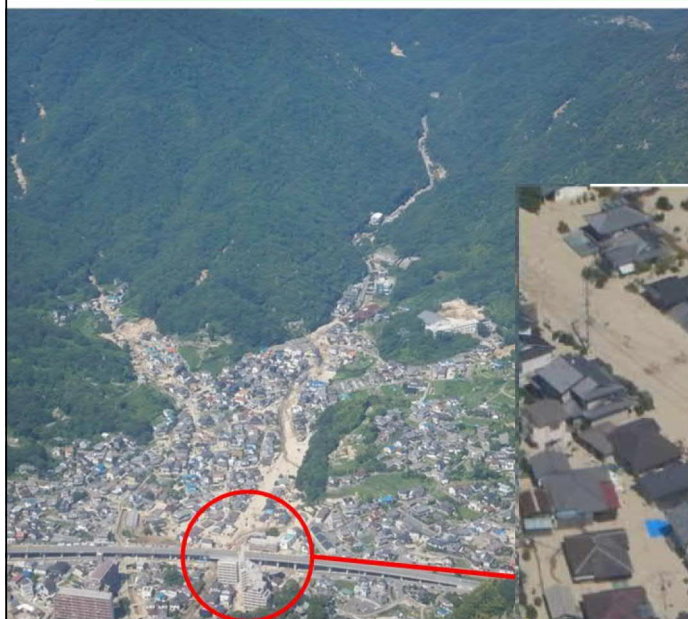
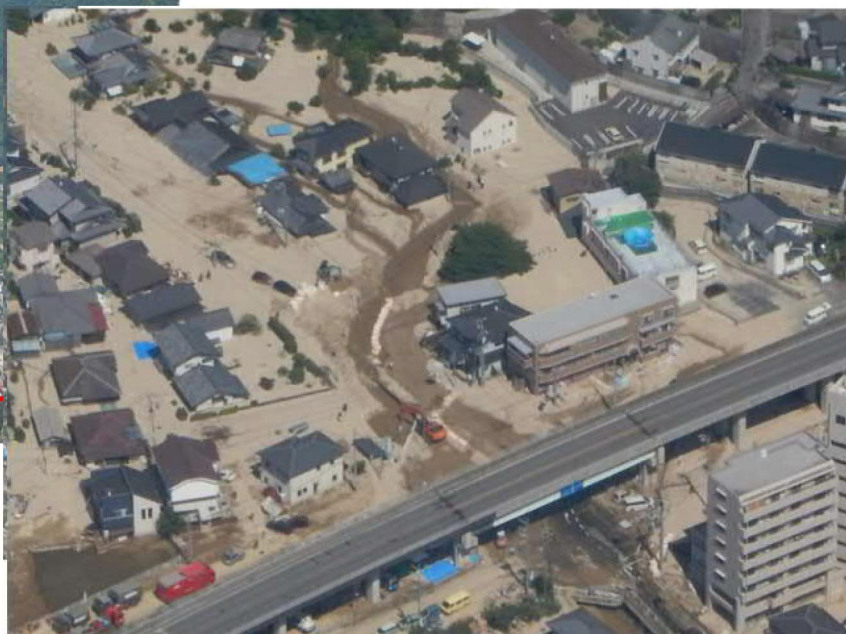
平成30年7月豪雨における土砂・洪水氾濫の発生状況(広島県呉市天応西条地区)

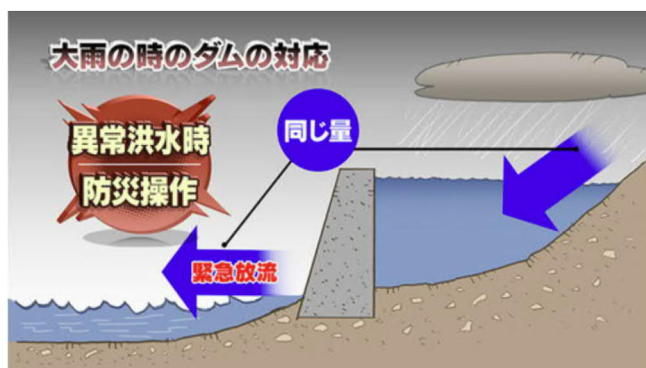
- 正式には「異常洪水時 防災操作」
- 2018年7月7日
- 愛媛県を流れる肱川の野村ダムと鹿野川ダムが相次いで緊急放流
- その直後、下流で肱川が急激に増水して氾濫被害が発生
  - 8人が死亡
  - 3600棟が浸水
