空き家等実態調査の結果について

1. 空き家等実態調査の概要

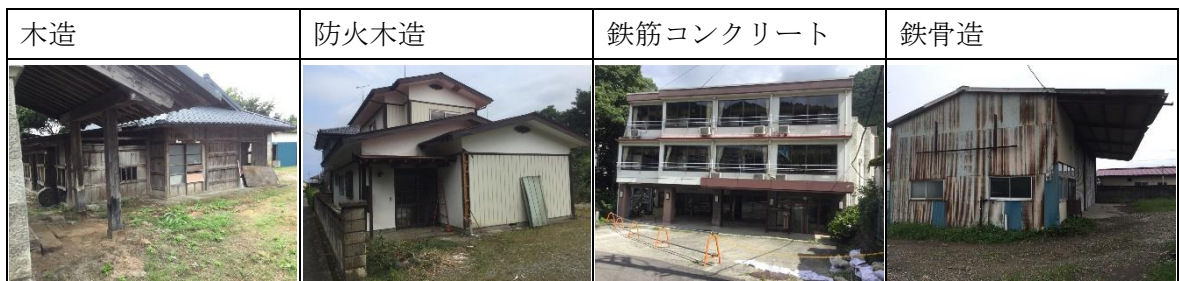
■ (参考) 構造

※木造：建物の主な構造部分のうち、柱・はりなどの骨組みが木造のもの。ただし、「防火木造」に該当するものは含めない。

防火木造：柱・はりなどの骨組みが木造で、屋根や外壁など延焼のおそれのある部分がモルタル、サイディングボード、トタンなどの防火性能を有する材料でできているもの。

鉄筋コンクリート造：建物の骨組みが鉄筋コンクリート造のもの。

鉄骨造：建物の骨組みが鉄骨造（柱・はりが鉄骨のもの）のもの。
