対象物件2 [屋根：ウレタン金属板複合防水 壁：モルタル] 単位：cpm

対象物件2(表面汚染)

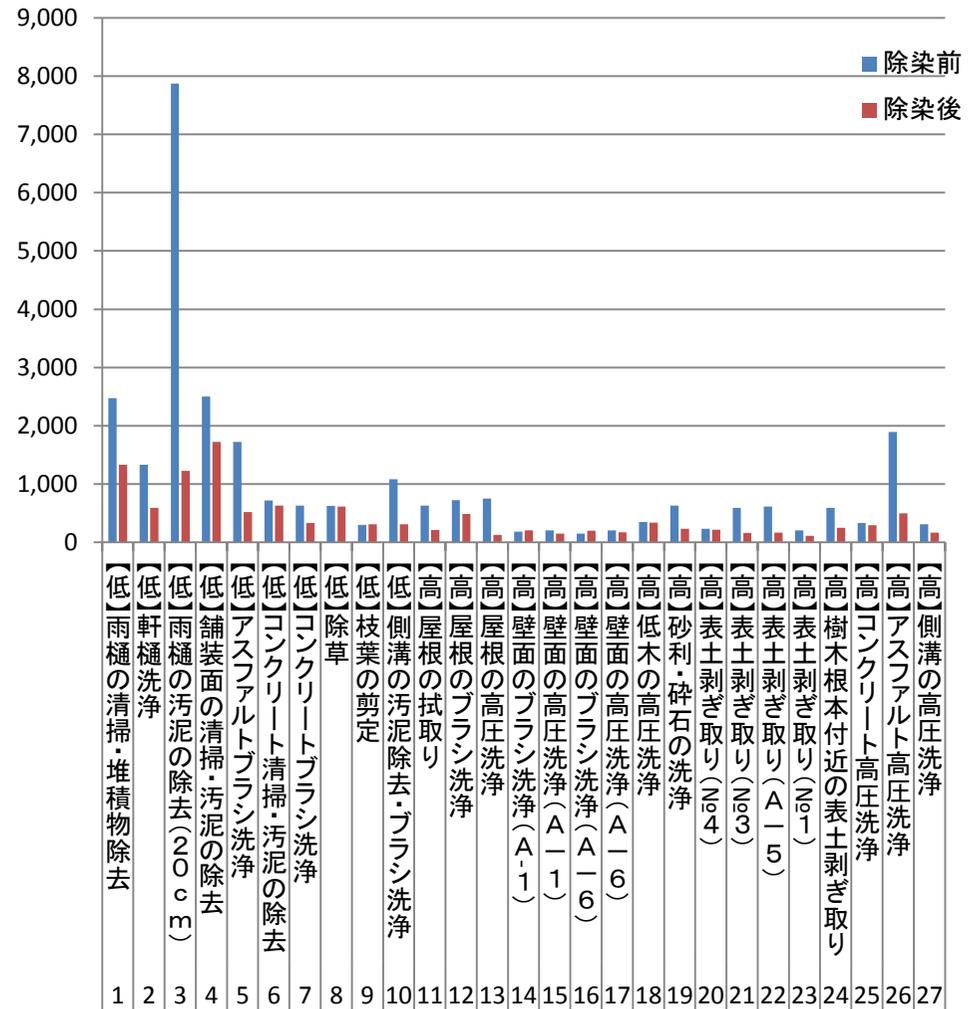
No.	除染工法	除染前	除染後	低減率
1	【低】雨樋の清掃・堆積物除去	2,473	1,330	-46.2%
2	【低】軒樋洗浄	1,330	594	-55.4%
3	【低】雨樋の汚泥の除去(20cm)	7,873	1,227	-84.4%
4	【低】舗装面の清掃・汚泥の除去	2,500	1,723	-31.1%
5	【低】アスファルトブラシ洗浄	1,723	519	-69.9%
6	【低】コンクリート清掃・汚泥の除去	717	630	-12.1%
7	【低】コンクリートブラシ洗浄	630	334	-47.0%
8	【低】除草	625	615	-1.5%
9	【低】枝葉の剪定	297	310	4.1%
10	【低】側溝の汚泥除去・ブラシ洗浄	1,082	312	-71.2%
11	【高】屋根の拭取り	629	213	-66.1%
12	【高】屋根のブラシ洗浄	723	489	-32.3%
13	【高】屋根の高圧洗浄	750	126	-83.2%
14	【高】壁面のブラシ洗浄(A-1)	183	205	12.2%
15	【高】壁面の高圧洗浄(A-1)	205	152	-26.0%
16	【高】壁面のブラシ洗浄(A-6)	150	200	32.8%
17	【高】壁面の高圧洗浄(A-6)	205	172	-15.9%
18	【高】低木の高圧洗浄	351	338	-3.6%
19	【高】砂利・碎石の洗浄	628	231	-63.2%
20	【高】表土剥ぎ取り(No.4)	231	219	-5.3%
21	【高】表土剥ぎ取り(No.3)	592	161	-72.8%
22	【高】表土剥ぎ取り(A-5)	615	168	-72.6%
23	【高】表土剥ぎ取り(No.1)	203	114	-43.8%
24	【高】樹木根本付近の表土剥ぎ取り	594	250	-57.9%
25	【高】コンクリート高圧洗浄	334	296	-11.3%
26	【高】アスファルト高圧洗浄	1,894	500	-73.6%
27	【高】側溝の高圧洗浄	312	168	-46.2%
